VŠB – Technická univerzita Ostrava

Bakalářská práce

**Metody vyhledávání koroze na draku letounů všech typů při provádění
údržby**

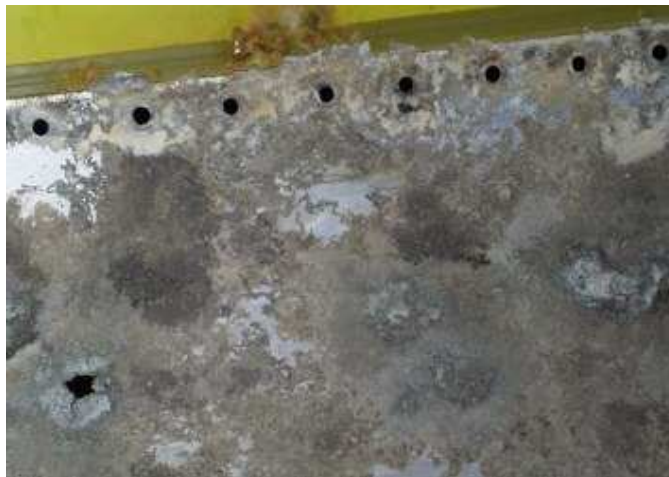
Obr. 2.3.2 Těžké napadení potahového plechu křídla štěrbinovou korozí.

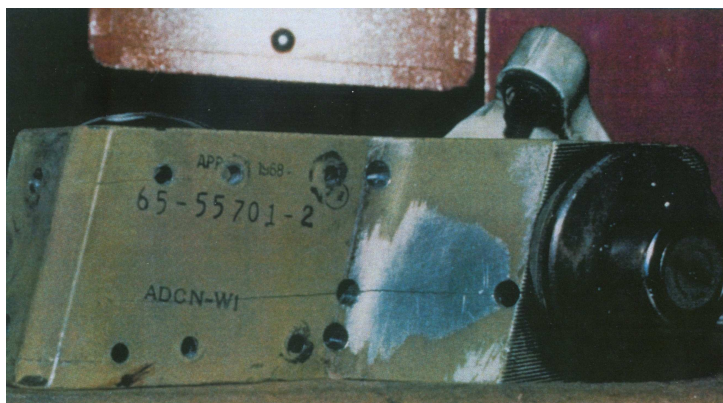
Obr. 2.7.2 Koroze pod napětím – korozní praskliny na Al slitině.

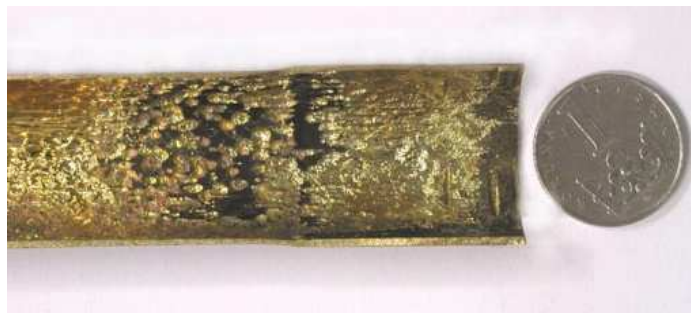
Obr. 2.12.4 Erozní koroze mosazné trubky ve vodě

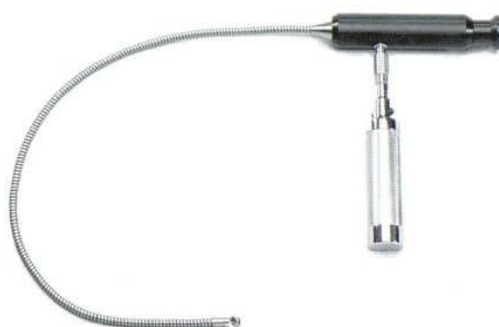
Boroskop je nutné použít při vizuální kontrole v takových místech, kde je zhoršený přístup ostatními prostředky a nářadím. Na obr. 22 je zobrazen jednoduchý boroskop. Boroskop se skládá z okuláru, světlovodné trubice – může být v pevném nebo ohebném provedení, zdroje světla - většinou umístěného v rukojeti.

Obr. 3.3.1 Jednoduchý boroskop.

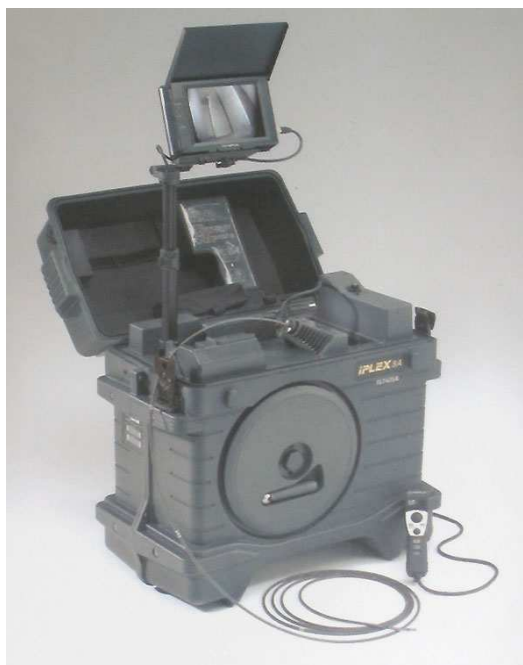
Obr. 3.3.2 Boroskop s pokročilými funkcemi (displej, řízení, záznam kontroly).

Dokonalejší boroskopy (firboskopy, videoskopy) umožňují zobrazení kontrolovaného místa na displeji, disponují rovněž dálkovým ovládáním konce světlovodné trubice anebo záznamem kontroly. Nevýhodou je ovšem jejich relativně vysoká cena.

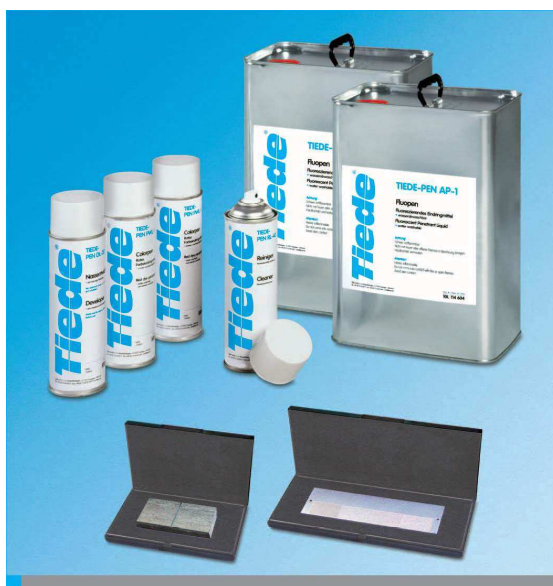
Obr. 3.4.1 Sada pro zkoušky barevnou penetrační metodou.

povrchu barevně zvýrazní, případně u fluorescentní penetrace je nutné osvětlení povrchu UV zářením pro zvýraznění reakce penetrační barvy a developeru – zde je nutné zatemnění zkoušeného místa pro dostatečný kontrast. Po skončení kontroly je nutné developer a zbytky penetrační barvy odstranit. Příklad kompletní sady pro zkoušky barevnou penetrační metodou je na obr. 3.4.1. Schématický průběh kontroly penetrační metodou je uveden jako příloha 1.

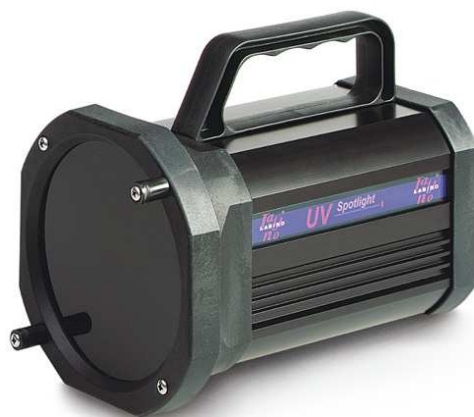
Obr. 3.4.2 UV lampa.

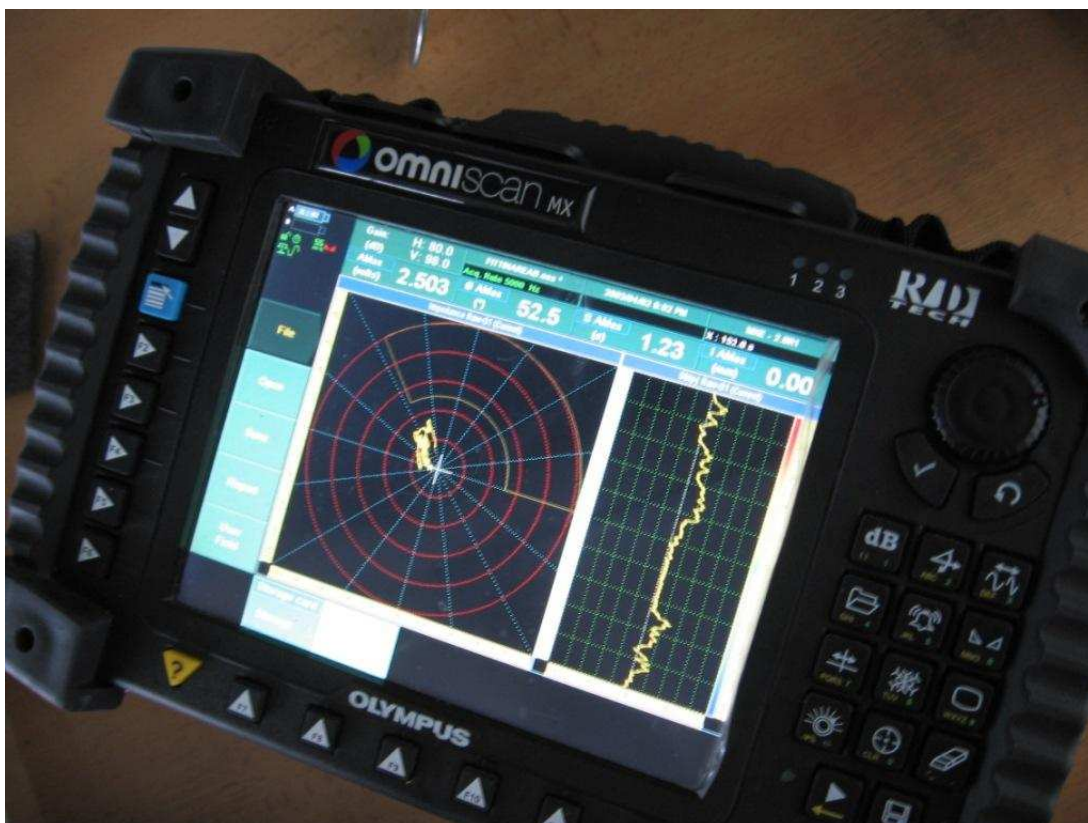
Obr. 4.1.2 Přístroj Omniscan pro zkoušky metodou vířivých proudů ale také ultrazvukem. Aktuální zobrazení na displeji je výsledek zkoušky ložiskových pouzder podvozkových noh na korozi a trhliny.

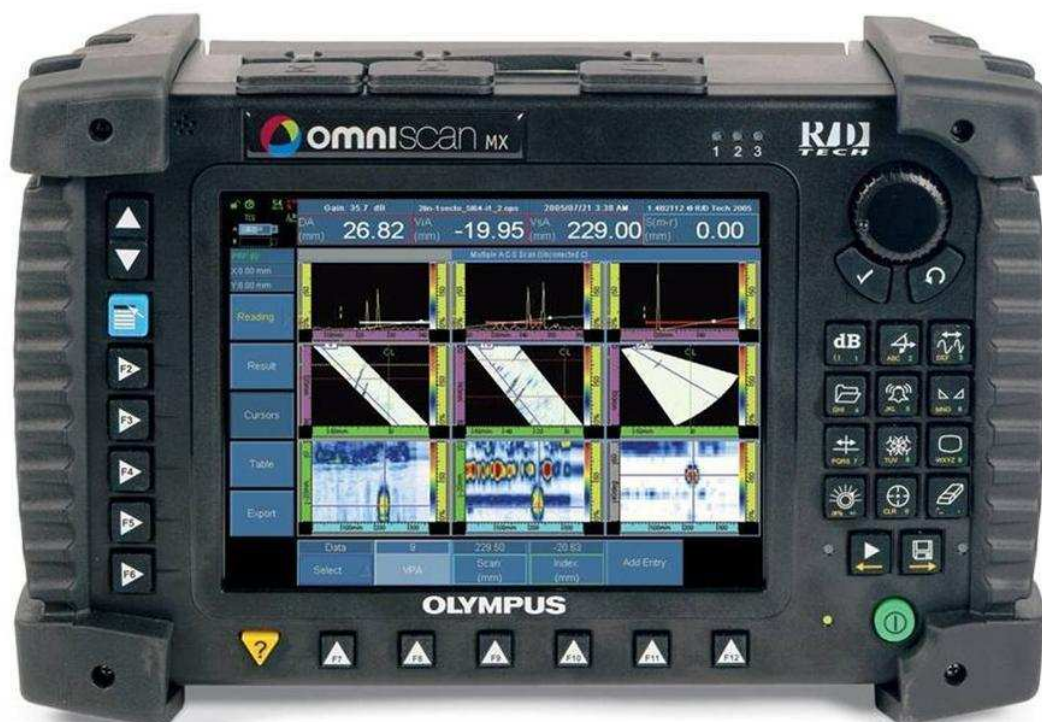
Obr. 4.2.1 Přístroj Omniscan pro zkoušení ultrazvukem, umožňuje také zkoušky vířivými proudy.

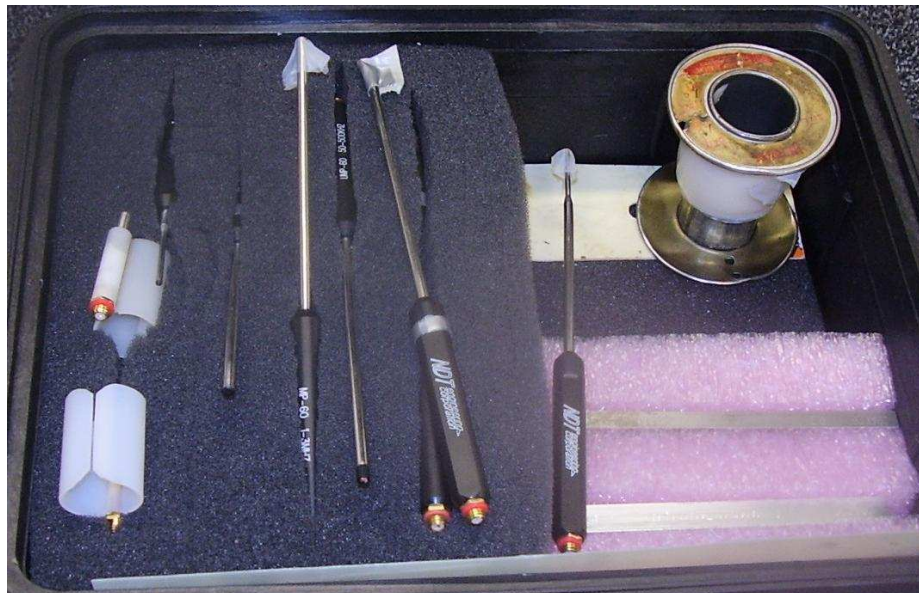
*Obr. 4.2.2 Sondy používané ke korozní kontrole pomocí přístroje Omniscan firmou
JOB - AIR a.s.*

Nutné měřicí sondy k přístroji Omniscan jsou na obrázku 4.2.2. Tyto sondy se vyrábějí v mnoha provedeních (více jak 5000) a každá je určena k jinému způsobu měření. Dále jsou také potřebné měrky. Jsou to vzorky materiálu na kterých se simulují korozní napadení, případně mechanické poškození nebo vnitřní vady materiálu. Tyto simulované vady jsou většinou v podobě válcových vývrtů a slouží pracovníkům obsluhy ultrazukové zkušební metody k porovnávání s reálnými vadami a korozi. Reálná koroze a vady ovšem dávají menší odrazy než simulované a proto je nemožné pomocí ultrazvuku určit přesný tvar korozního napadení nebo vady.

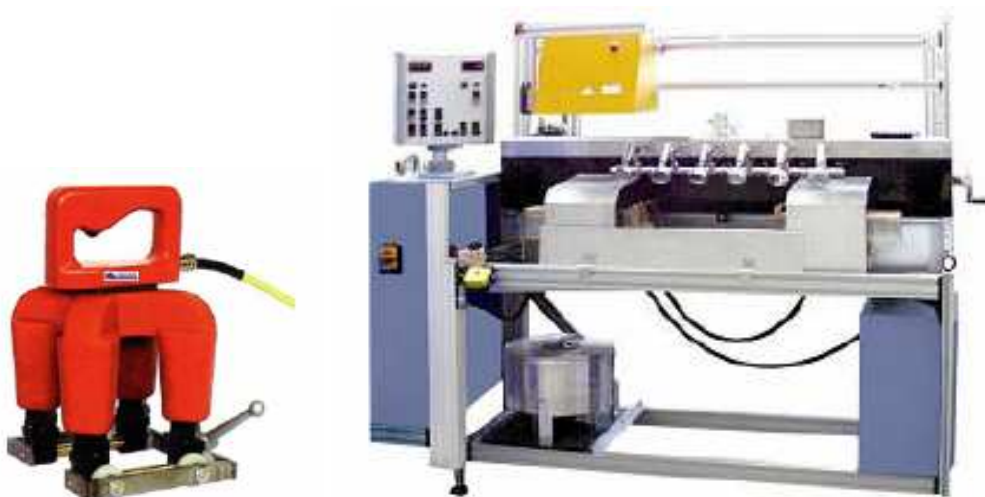
Obr. 4.4.2 Vlevo: ruční magnetický přístroj, vpravo: stacionární magnetický přístroj.

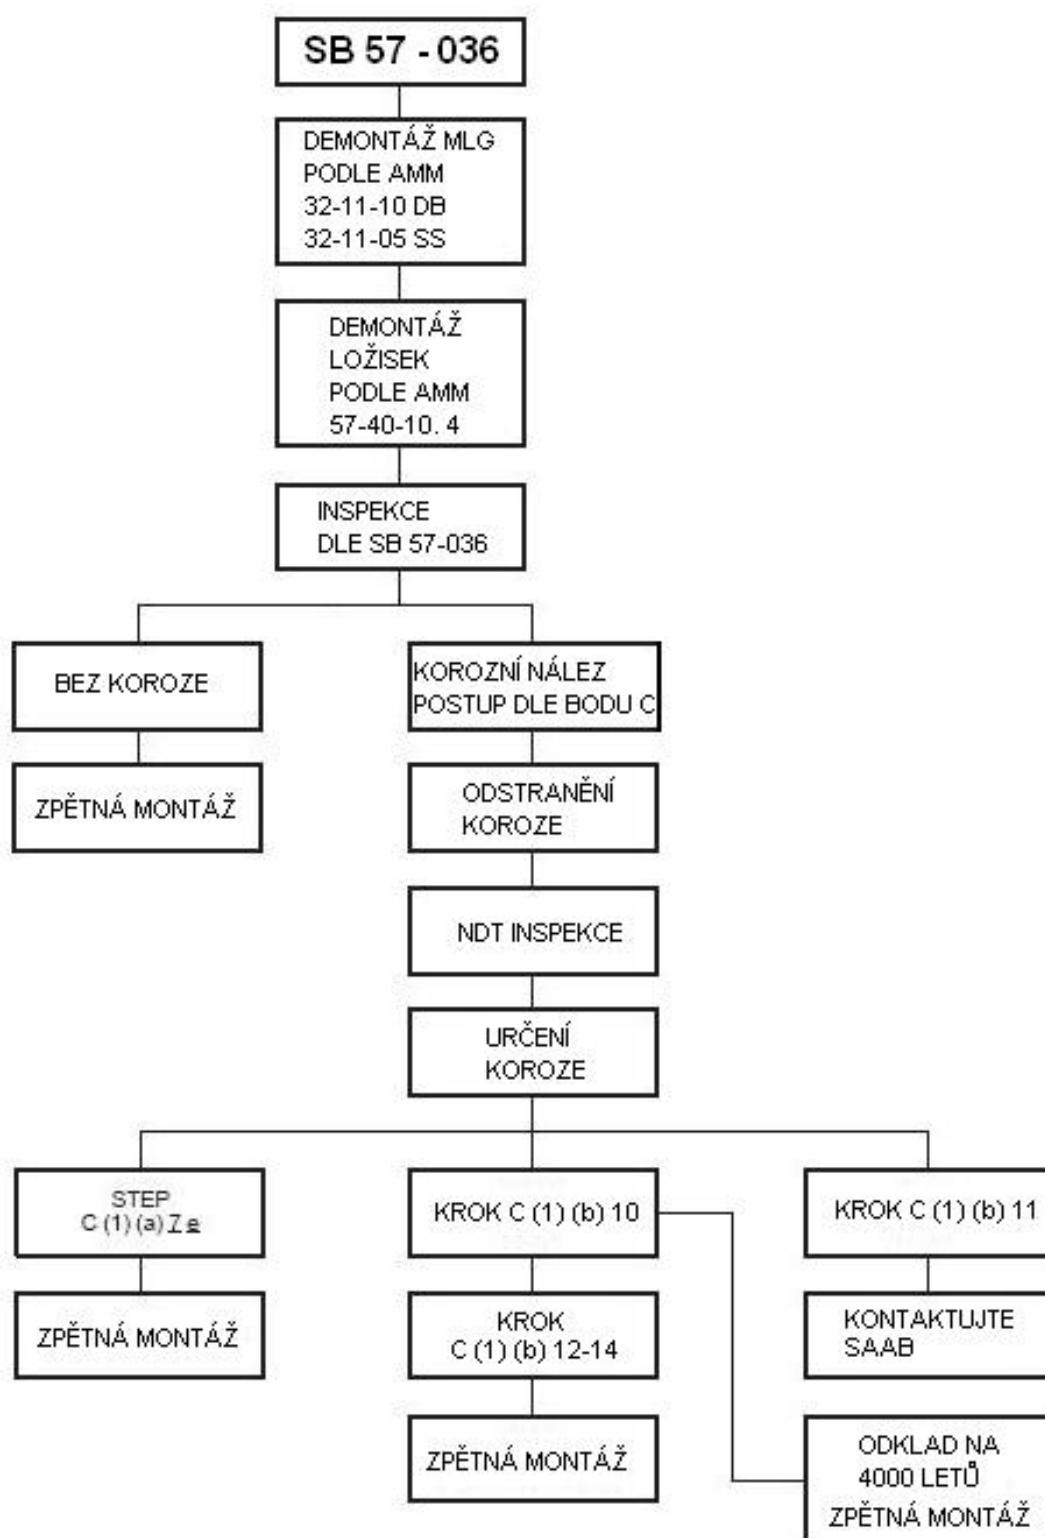
Příloha 2:

Schéma SB 57 – 036 pro letoun SAAB 340
